Syndicat Mixte  
d'Aménagement du bassin  
de l'Iton

# ANIMATION « milieux aquatiques et humides BILAN D'ACTIVITES

2020

## Bilan d'activités « Animation rivière »

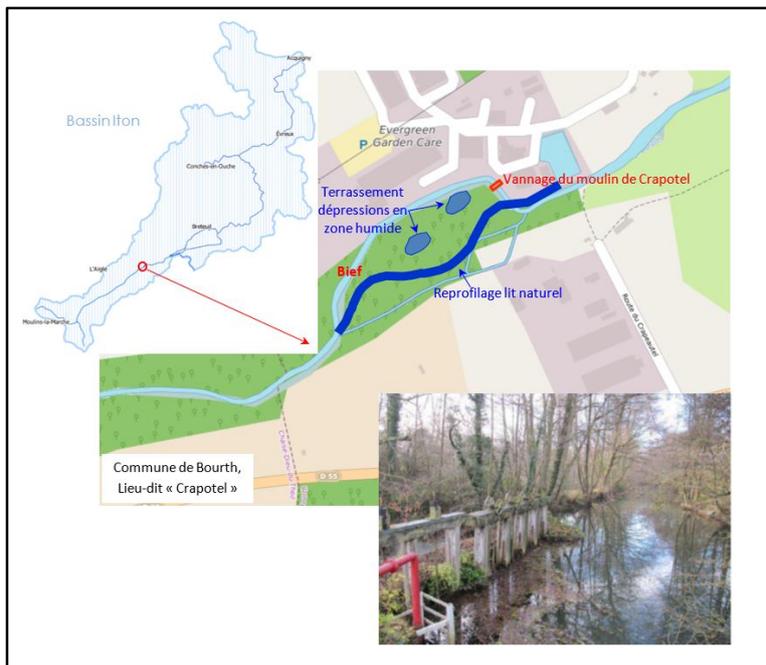
Figure 5 Localisation du projet -renaturation "CRAPOTEL"

Un nouveau marché est lancé début 2021 pour des travaux prévus en septembre 2021. Il s'agira d'une renaturation totale avec reprofilage du lit naturel et comblement partiel du bief. Des travaux d'amélioration du fonctionnement de la zone humide seront réalisés parallèlement.

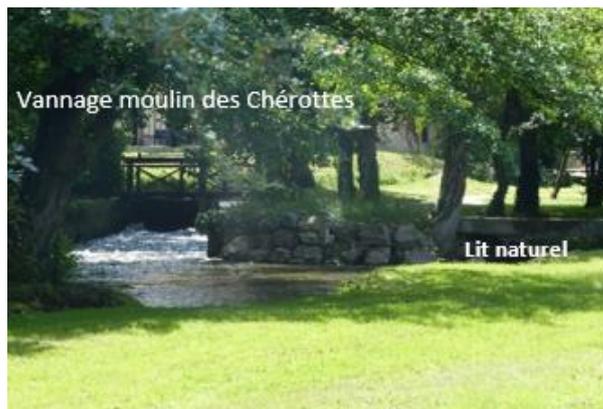
Figure 7 Vue photographique du site « Moulin des Chérottes »

Le projet de restauration de la continuité écologique au moulin des Chérottes n'a pas abouti. Compte-tenu des difficultés liées à l'organisation de chantier dans les conditions sanitaires engendrées par l'épidémie Covid-19 notamment, le SMABI a rééchélonné le projet et divisé le marché initial en tranche.

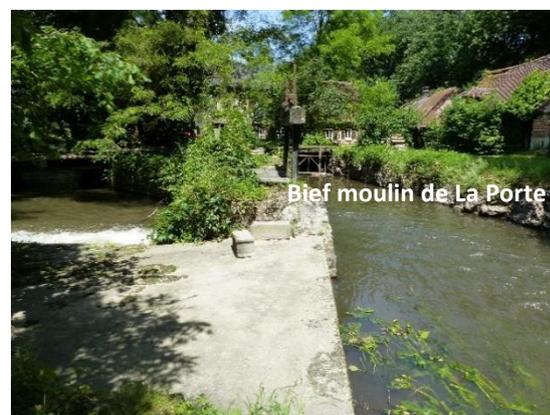
Figure 9 Vue amont du bief - Moulin de la Porte

Le projet de restauration de la continuité écologique au moulin de la Porte a été rééchélonné également, puisque le marché initial comportait les 2 sites "Chérottes" et "La Porte".

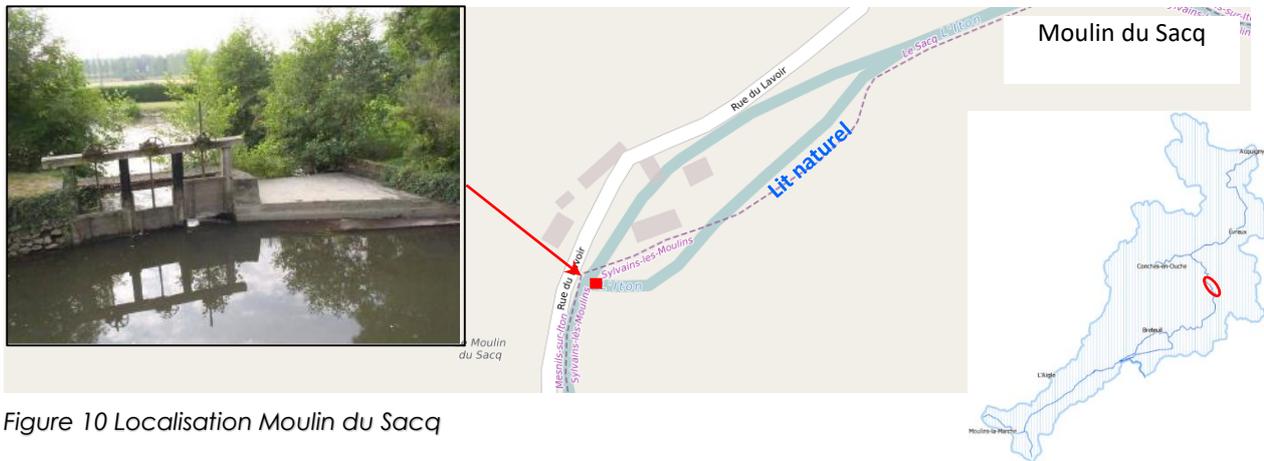
Figure 10 Localisation Moulin du Sacq

L'étude de restauration de la continuité écologique n'a pas été engagée, le projet se recentre uniquement sur le site du moulin du Sacq, où les enjeux de continuité sont prioritaires.

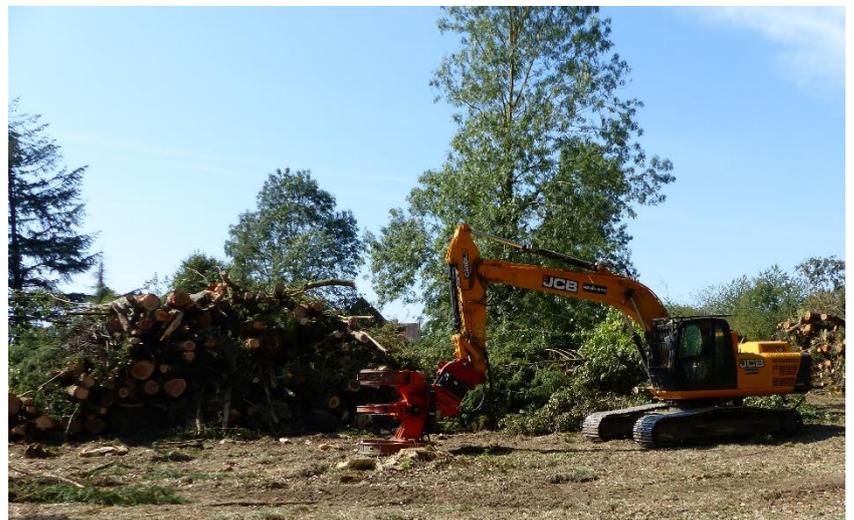
Figure 11 Opérations de gestion de la ripisylve

Ainsi, l'intervention a eu lieu sur environ 1,5 km de cours d'eau, une pelle mécanique sur chenille avec tête abatteuse a été privilégiée compte tenu notamment des accès et des sols humides parfois. Les arbres entravant le cours d'eau et ceux en mauvais état sanitaire ont été retirés, ainsi que les espèces indésirables comme les peupliers ou certains résineux. Les coupes manuelles ont parfois été nécessaires. Le bois a été valorisé (bois énergie, trituration, etc.), obligation spécifiée dans le cahier des charges.

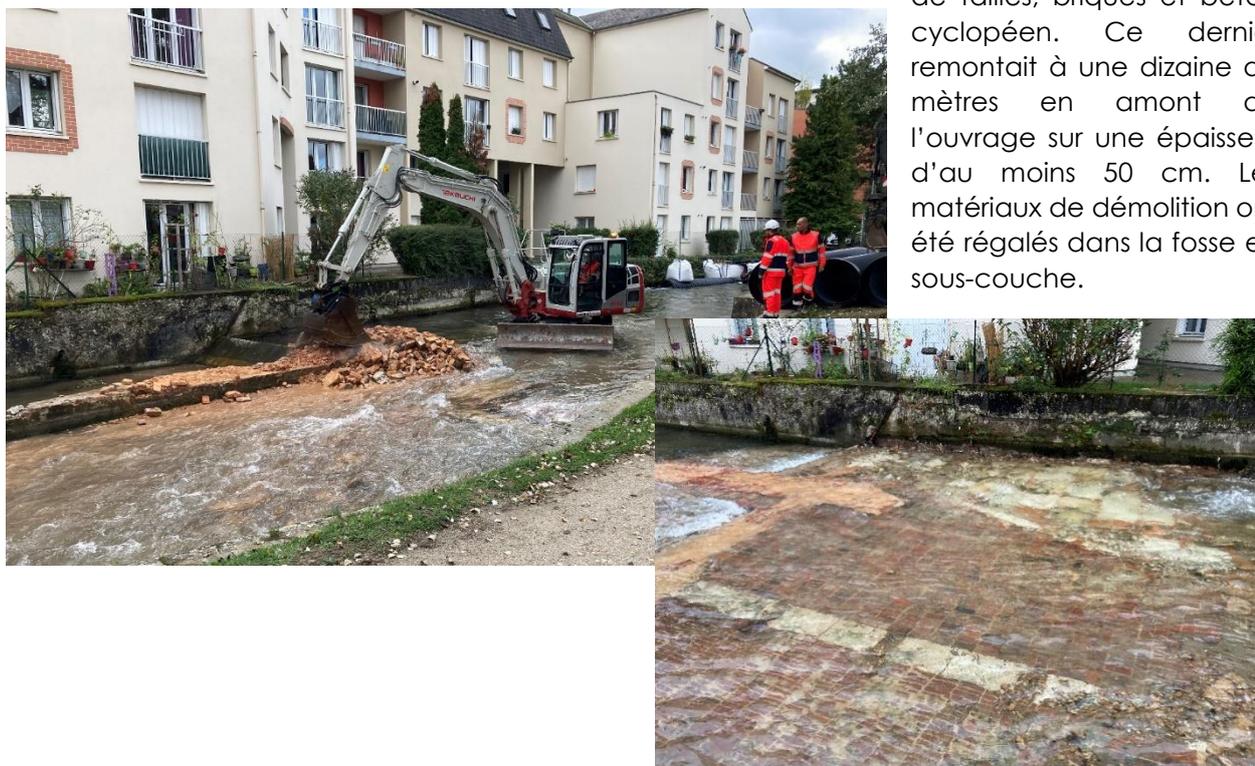
Compte-tenu de la difficulté de la mise hors d'eau, l'ouvrage a été arasé après autorisation sur la partie centrale sans toucher aux fondations pour faire descendre le niveau d'eau en amont immédiat. L'entreprise a démolé la partie superficielle de l'ouvrage (jusqu'au radier) et démantelé la vanne rive droite pour baisser le niveau d'eau en amont immédiat de l'ouvrage. Cette démolition a permis de visualiser le radier de l'ouvrage dans son intégralité, composés de pierres de tailles, briques et béton cyclopéen.

Ce dernier remontait à une dizaine de mètres en amont de l'ouvrage sur une épaisseur d'au moins 50 cm. Les matériaux de démolition ont été régalez dans la fosse en sous-couche.

L'entreprise a procédé ensuite à la démolition du radier de l'ouvrage qui a permis de dénoyer l'amont du site de l'ordre de 30 cm. L'implantation de la future banquette a été vérifiée pour évaluer la démolition dans l'emprise du lit mineur et l'arasement conforme.

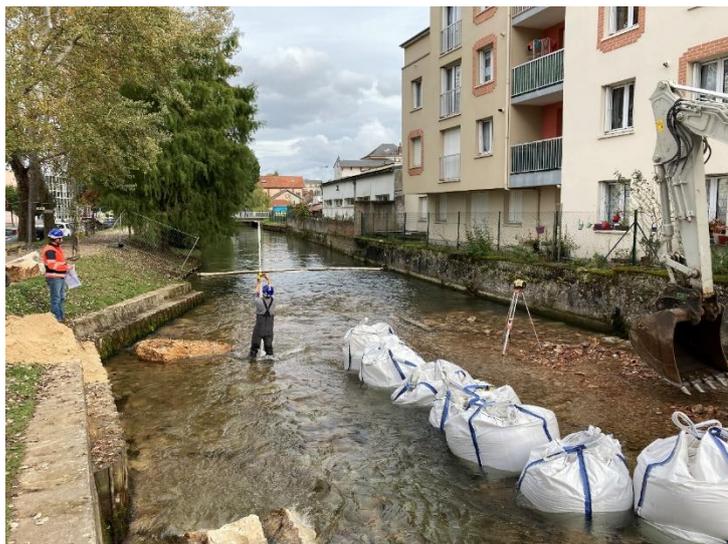
Le dénoisement amont a permis de juger de l'état des pieds de berges et du risque éventuel de déchaussement. Le Maître d'œuvre a procédé à une inspection de l'ensemble du linéaire des murs au droit de la future banquette ainsi que le linéaire amont rive droite jusqu'à la passerelle. Pour la suite des opérations et afin de limiter au maximum le départ de MES sur l'aval, l'entreprise a :

- réalisé un batardeau permettant la confection hors d'eau de la banquette en mélange terre/pierres ;
- mis en place un filtre en fermeture aval du batardeau, constitué d'un gabion avec un géotextile synthétique, afin de retenir les départs de terre lors de la mise en œuvre ;
- posé d'un géotextile au droit de la vanne d'alimentation du bras latéral situé dans l'emprise des bâtiments de la DDTM27, afin de limiter le transfert de MES vers le bras nord qui présente des frayères à truites.

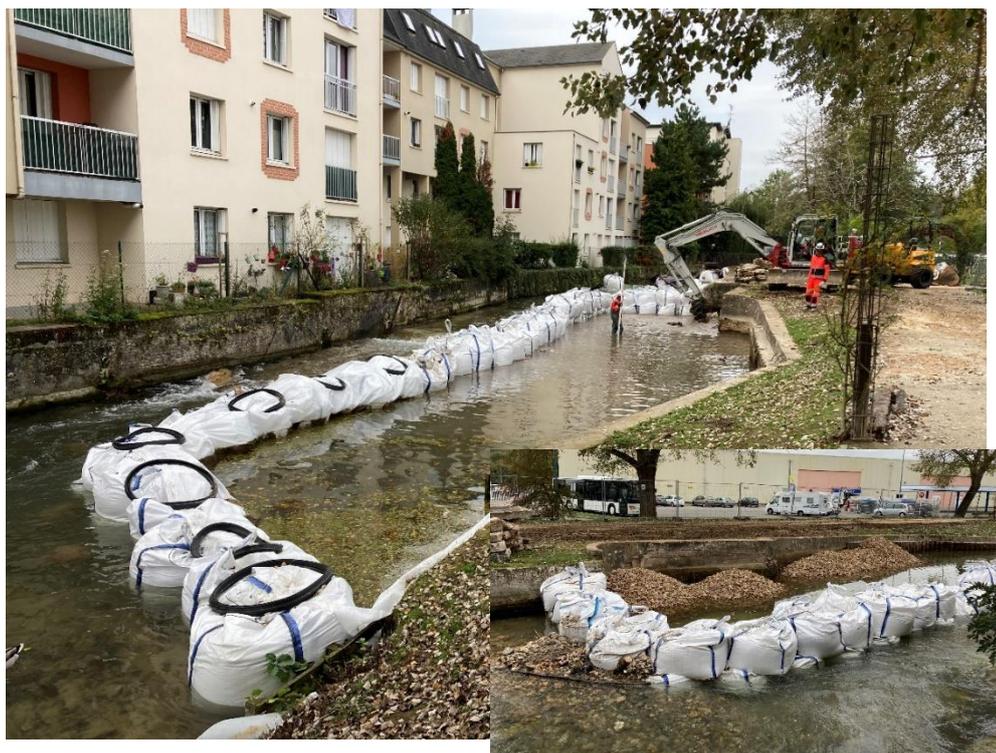
Le mélange terre / pierres a été mis en œuvre sur la banquette. Le géotextile coco H2M5 740

g/m<sup>2</sup> a été installé avec ancrage dans le cordon pierreux et au droit du mur. L'exécution en approche de période hivernale nécessite la mise en œuvre d'un géotextile biodégradable qui a pour but d'éviter le lessivage de la banquette sur laquelle la végétalisation n'aura pas totalement repris. Les hélrophytes ont été plantées sur la banquette rive droite, à une densité de 3 unités /m<sup>2</sup>. Les plants sont exclusivement de *Phragmites australis*, afin de constituer une roselière sur cette partie et de permettre une augmentation significative de la biodiversité.

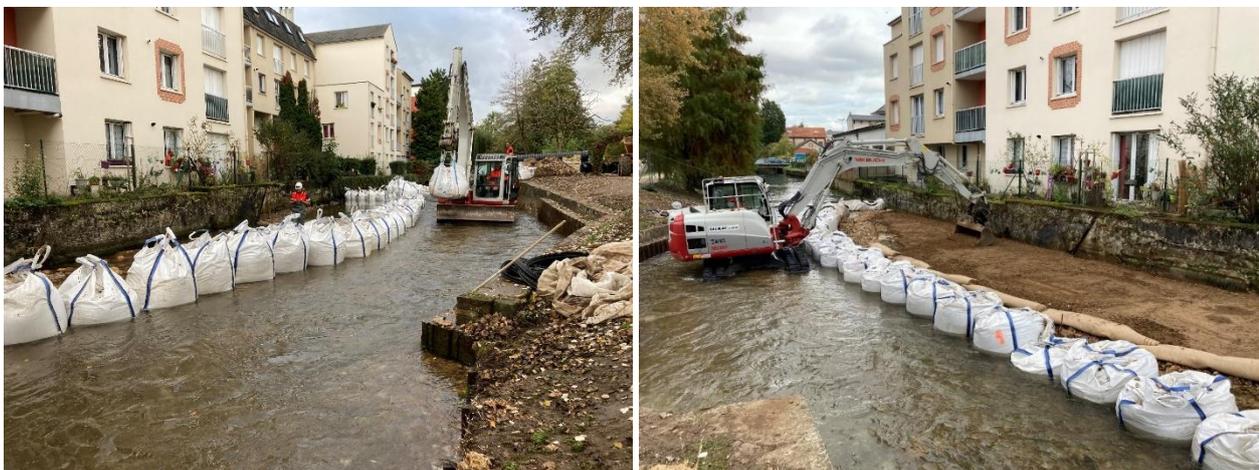
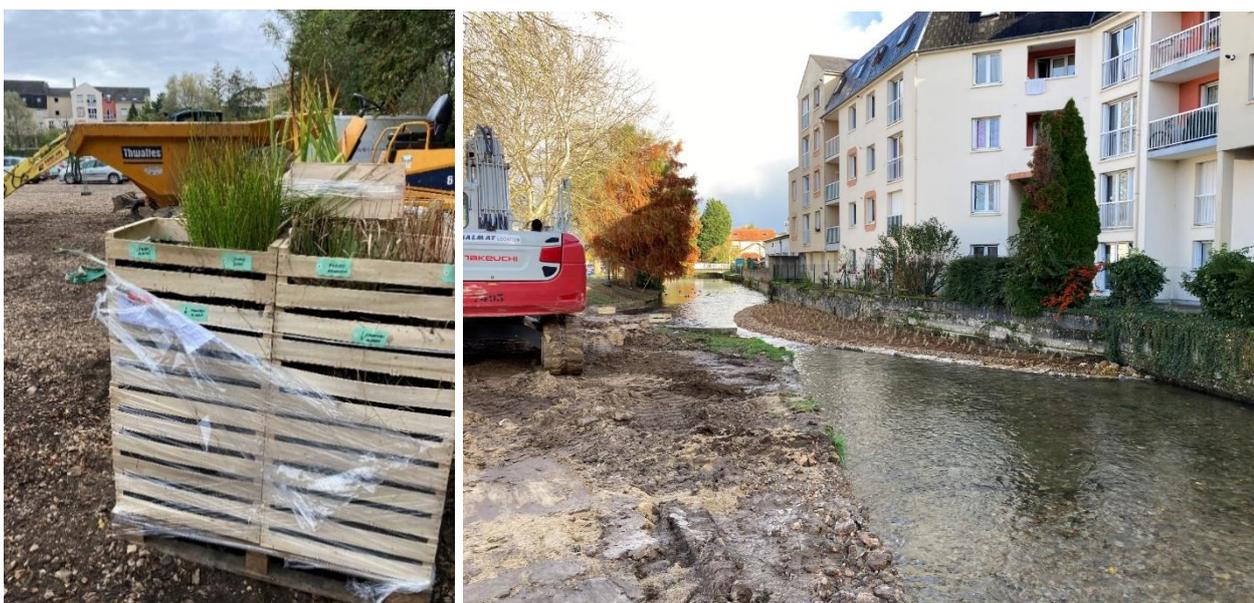
Le cordon de la banquette en rive gauche a été réalisé avec des pierres de taille. Derrière le cordon, la banquette est réalisée avec une sous-couche en matériaux graveleux puis une couche de mélange terre / pierres. Le cordon de pierres de taille est prolongé sur le décroché en aval jusqu'à la palplanche amont qui présente un sous-cavement. Le géotextile coco et les hélrophytes ont été mis en œuvre ensuite, à raison de 3 unités /m<sup>2</sup>. La plantation est constituée de *Caltha palustris*, *Juncus effusus*, et *Phalaris arundinacea*.

Le lit mineur a été finalisé : le décroché aval a été lissé par recharge granulométrique et régalinge. Le matelas alluvial a été mis en place sur la partie amont du reprofilage.

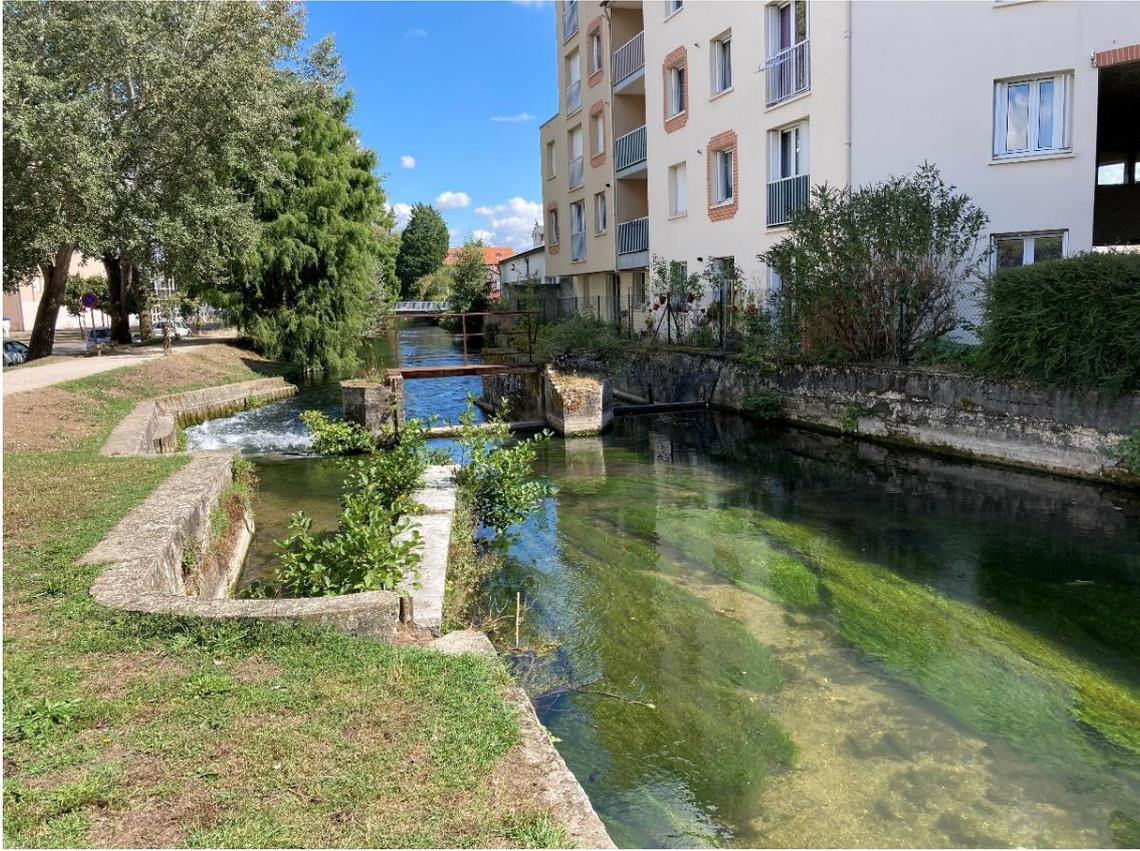
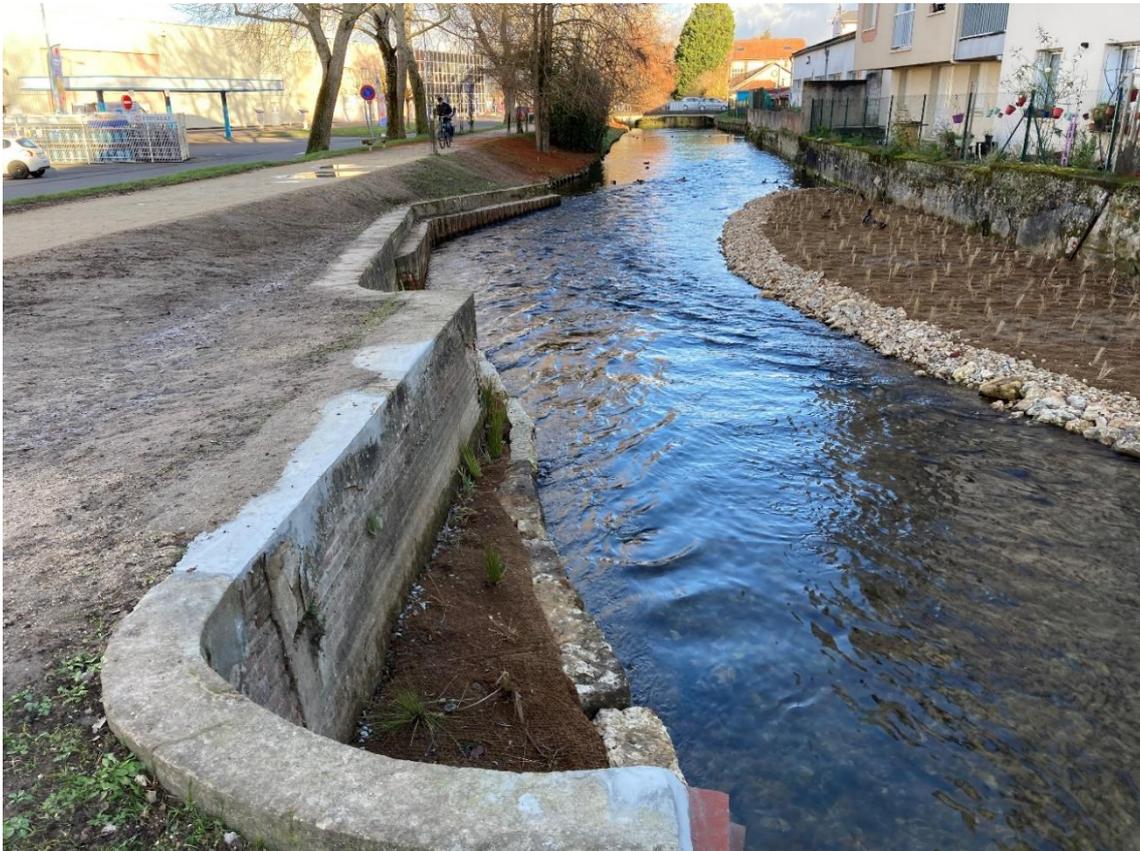
Figure 15 Moulin Vieux - restauration avant/après travaux

Le couronnement du mur au droit de la rampe d'accès est repris en maçonnerie. Les pierres de taille auraient été délicates à mettre en œuvre sur ce mur dégradé et il a été plus judicieux de les valoriser en cordon de banquette. La zone entre le chemin et la rivière est semée en ray grass. Le chemin a fait l'objet d'une remise en état conforme.

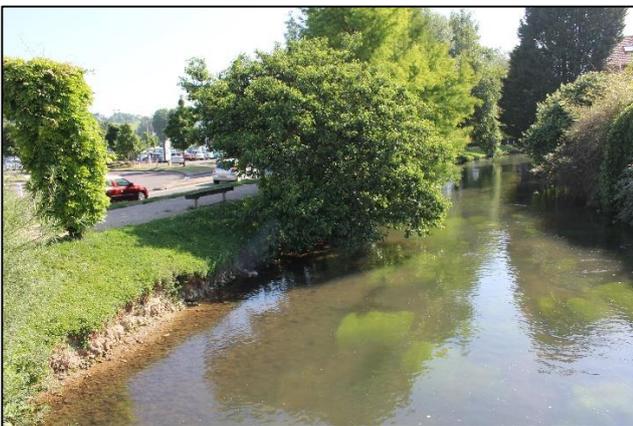
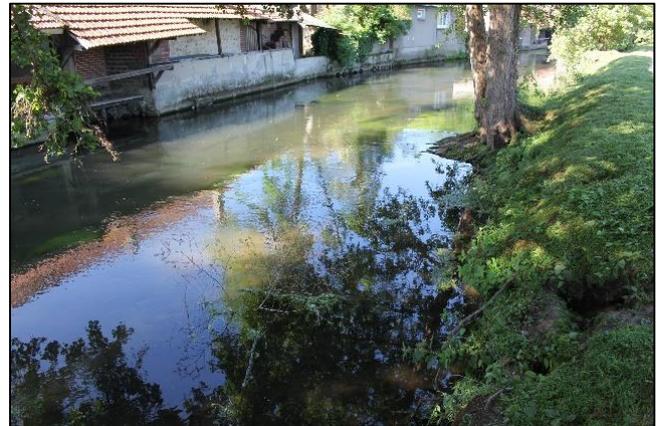
Figure 17 Photographies du site "Sente des quais"

En 2020, une phase d'observation post-travaux s'est mise en place. Nous constatons comme prévu une baisse de la ligne d'eau en amont immédiat de l'ancien ouvrage RCE, mais la zone d'impact est finalement assez faible avec un très léger effet jusqu'au pont de la Rue Jean Bouin. L'hydromorphologie globale du tronçon ne devrait pas évoluer dans les prochains mois.

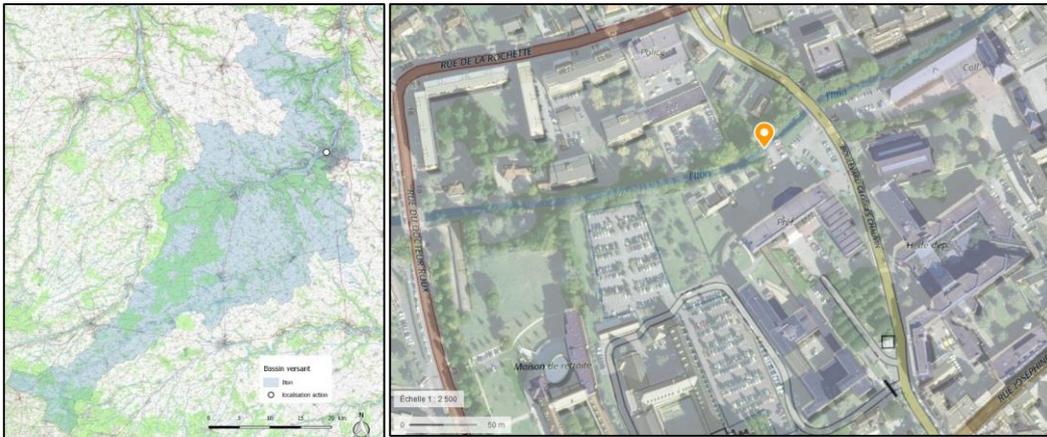
Figure 18 Localisation travaux RCE "Seuil de la Préfecture"

Les travaux d'aménagement du site ont été réalisés en octobre et novembre 2020 par l'entreprise VCMF Vinci Construction Maritime et Fluvial.

Le site était très restreint et difficile d'accès dans ce secteur urbain. L'aire et l'accès au site de travaux (seuil amont et futur seuil aval) ont été faits directement depuis la pont d'accès parking de la Préfecture et depuis la berge rive droite (stationnement Conseil départemental). Un maintien des circulations a été assuré durant les travaux, notamment aux heures d'accès.

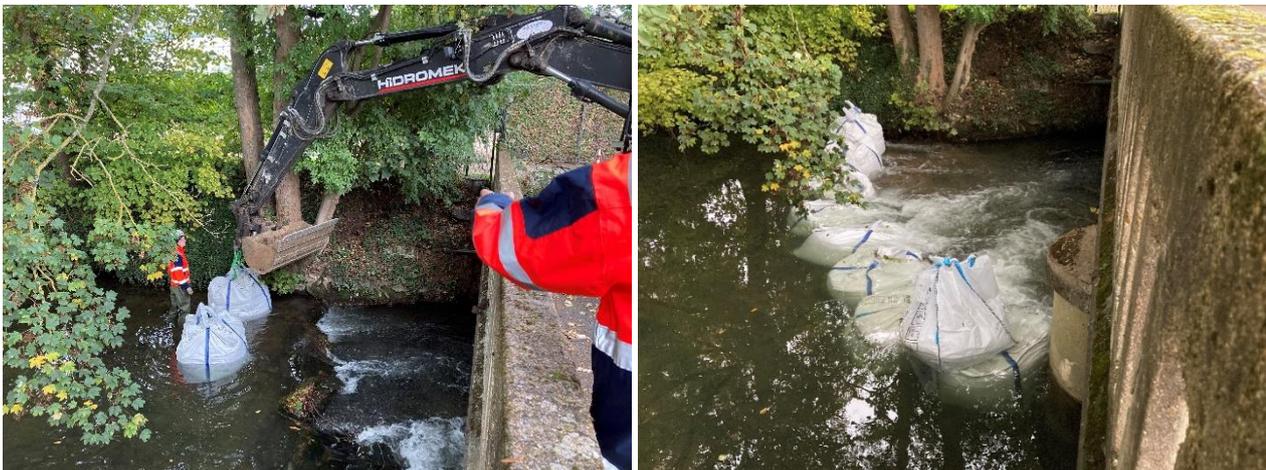
Des big-bag ont été mis en place en amont (remplis avant leur arrivée sur le site et fermés intégralement afin d'empêcher des départs de matériaux) pour dériver les écoulements vers le bras des Tanneurs, sans mise à sec du bras flottable nord (maintien d'une continuité hydraulique) et pour réduire le débit dans le bras concerné par la création des seuils.

Un barrage en géotextile tissé est ensuite mis en place en amont du seuil, au droit du pont. Le barrage aval est d'abord tendu devant le barrage amont. Les poissons ont été poussés hors de la zone chantier et le barrage aval fixé.

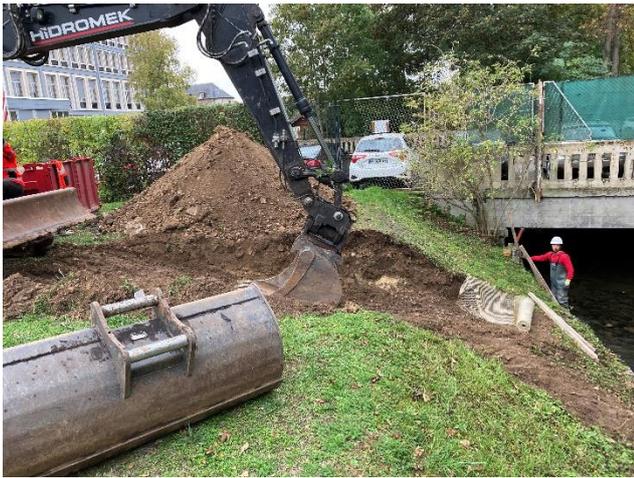
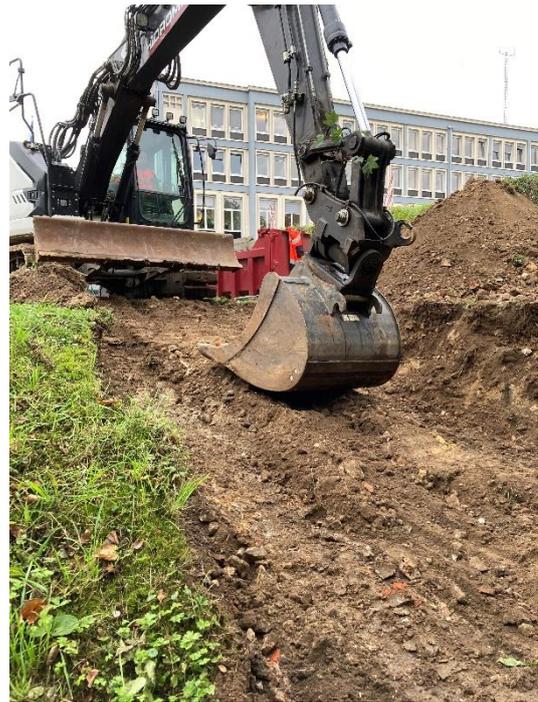
Les travaux ont démarré de la rive gauche avec la création de la bêche et le profilage de la berge. L'entreprise a mis en œuvre des enrochements 300-600 mm et matrice 40-120 mm après avoir installé un géotextile plaqué à la berge. Afin de ne pas impacter les racines des arbres présents en rive gauche, et risquer une déstabilisation de berge, le reprofilage a été limité. Le pied de berge est alors conforté par les enrochements, en limitant l'intervention sur la partie supérieure.

Le seuil est réalisé ensuite en évoluant vers la berge rive droite avec le terrassement du fond de fouille, la mise en place du géotextile et des enrochements 300-600 mm et matrice 40-120 mm.

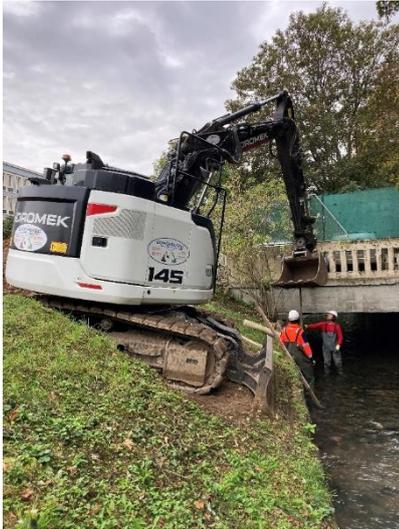
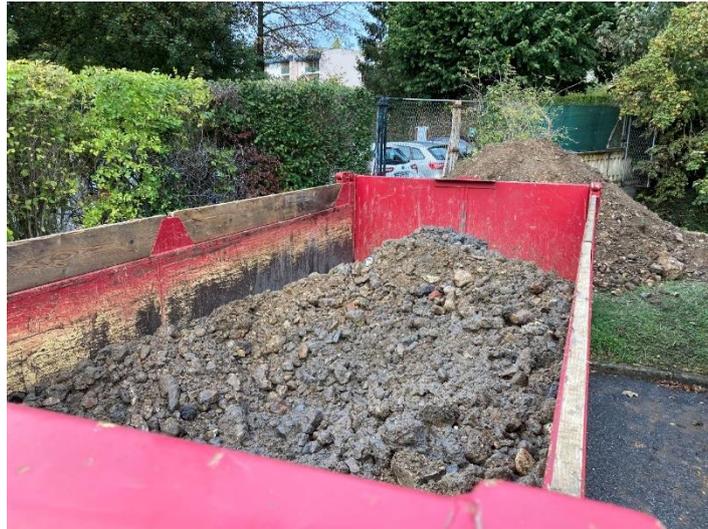
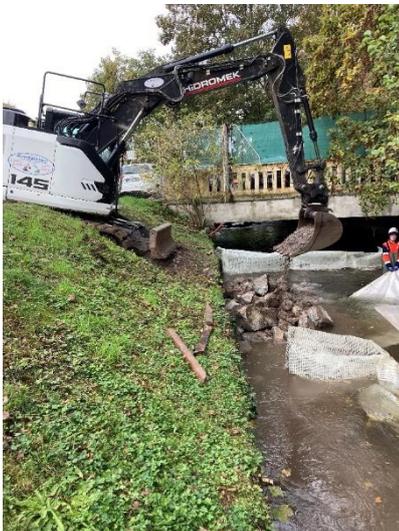
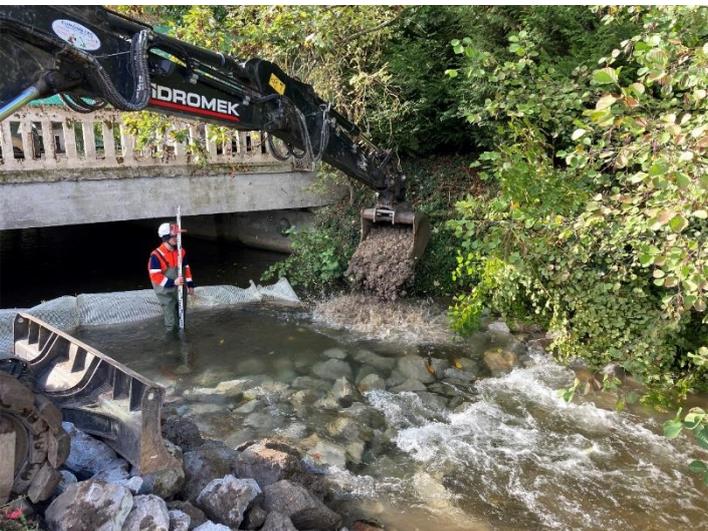
Pour finir, le confortement du pied de la berge en rive droite, constituée de gabions, est effectué avec la pose d'enrochements diamètre 400mm sur les 6 ml à protéger. Le bétonnage prévu à l'origine a été abandonné.

En raison de l'absence de données topographiques suffisantes et des conditions hydromorphologiques peu compatibles (très faible pente du bras des Tanneurs, faible débit estival), le calage du seuil amont s'avérait imprécis et une phase opérationnelle préalable avait été convenue avec la DDTM de l'Eure pour s'assurer d'une répartition adaptée aux objectifs.

Le projet d'origine prévoyait une 1ère phase de travaux avec la mise en œuvre d'un seuil provisoire en bois pour s'assurer du calage définitif et compatible avec les objectifs de répartition des débits dans le Bras des Tanneurs notamment en étiage. A l'issue de la période d'évaluation des répartitions hydrauliques, la seconde phase consistait à démonter le seuil en bois et mettre en place le seuil définitif en enrochement.

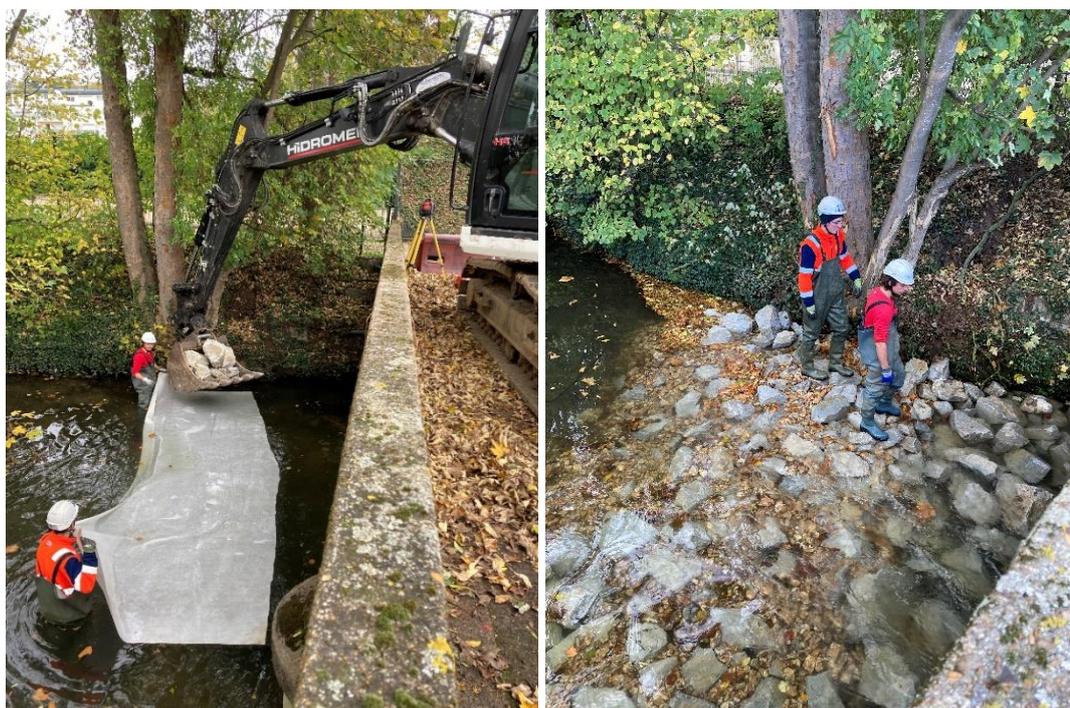
Une fois l'assise créée, le batardeau amont en big bag a été démantelé pour finaliser le seuil. L'arase a été ajustée en concertation et les blocs résiduels saillants en aval sous le pont ont été basculés pour ne pas générer de pièges à embâcles.

Quelques blocs complémentaires ont été positionnés en amont pour ajuster au besoin l'arase par le SMABI lors de la phase d'observation. Si nécessaire, à l'issue de cette phase d'observation, le SMABI engagera la reprise de ce seuil pour assurer la répartition hydraulique visée dans le Bras des Tanneurs.

Une fois les aménagements finalisés, l'entreprise a procédé aux levés topographiques pour vérifier le calage et les cotes afin de respecter la franchissabilité des ouvrages.

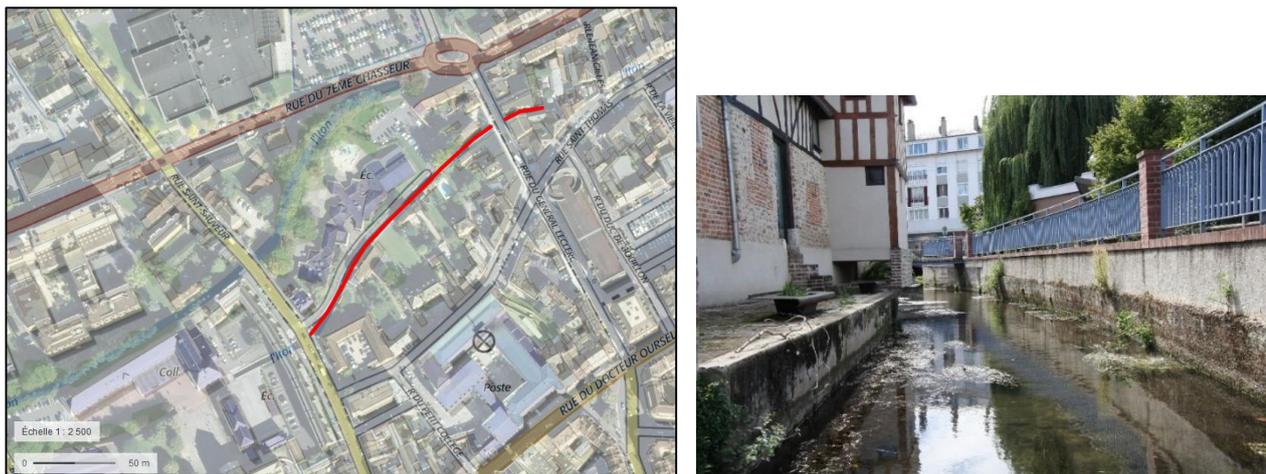
Figure 20 Localisation des travaux bras des tanneurs - Evreux

Le projet est complémentaire des aménagements réalisés au cours des travaux RCE du Seuil de la Préfecture. Les objectifs de restauration du milieu aquatique sont l'augmentation des vitesses d'écoulement, la réduction de l'envasement, la création de nouveaux habitats pour la faune, etc.

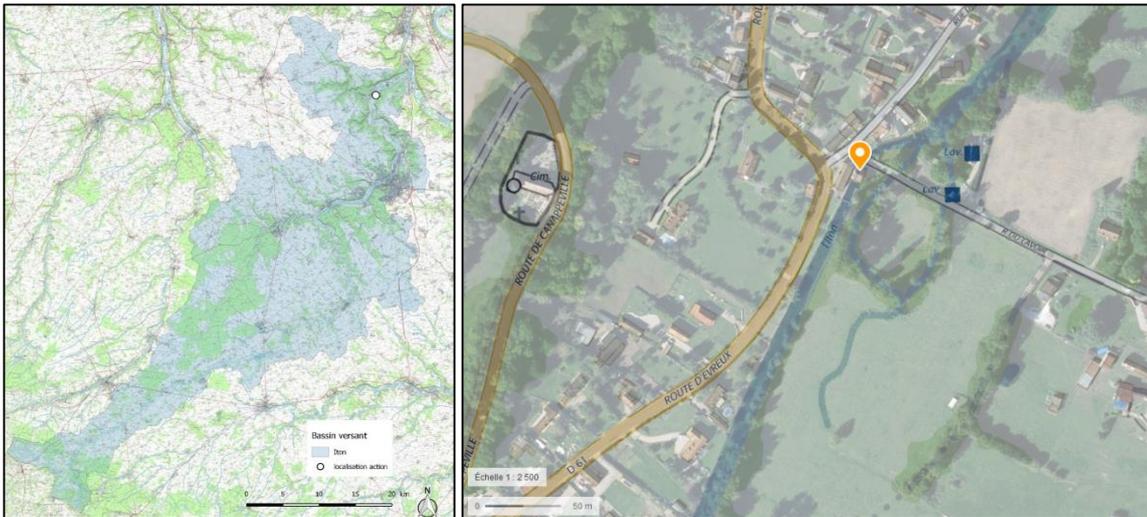
Figure 21 Localisation du Moulin de Houetteville

Les travaux consistent à un effacement partiel, avec la suppression des vannages et du déversoir, la suppression d'un bief et de son canal de fuite ainsi que la reprise de berge en génie végétal et maçonnerie.

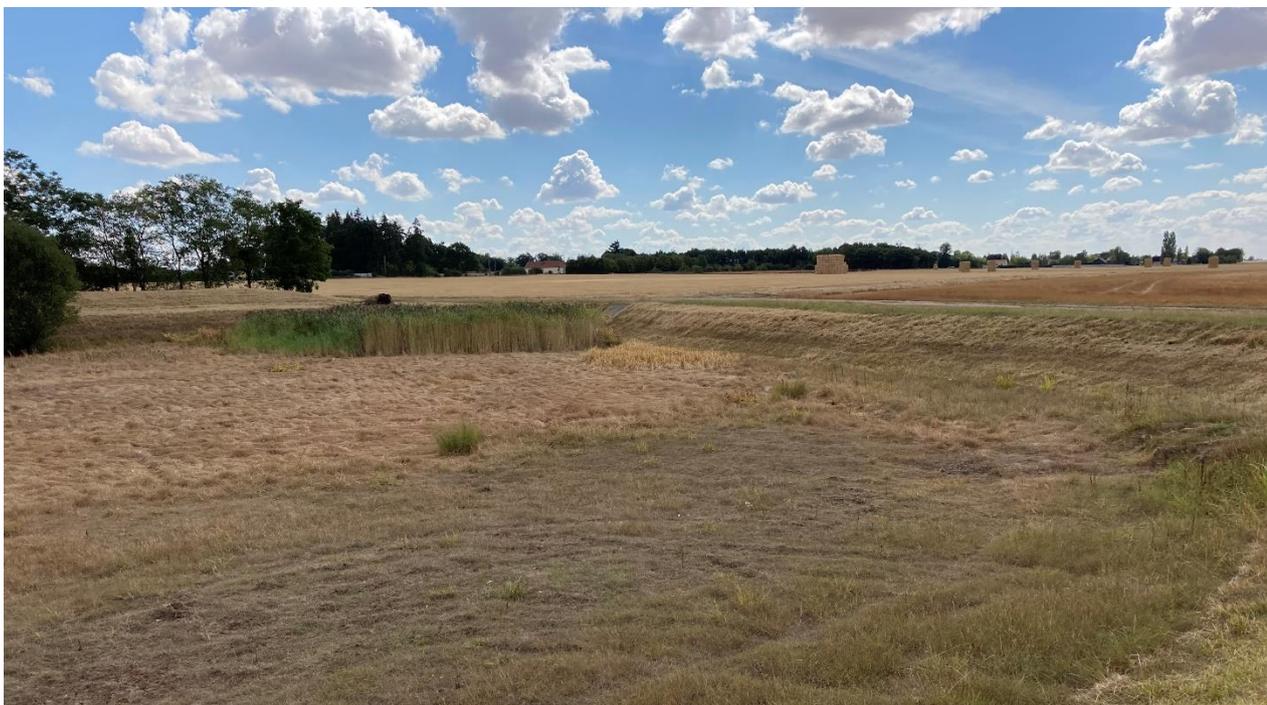
Figure 24 Fauche du bassin « le petit curé » et maintien de la roselière

Les bassins de rétention ont été entretenus ainsi que le réseau de fossés et les busages. Des entreprises locales ont réalisé les fauches tout en maintenant des végétations humides pour favoriser sur certains secteurs le développement de roselières par exemple.
